## LAUDO DE AVALIAÇÃO

**REQUERENTE:** RCF INCORPORADORA LTDA.

**OBJETO AVALIADO:** EDIFÍCIO RESIDENCIAL COSTA EMERALDA

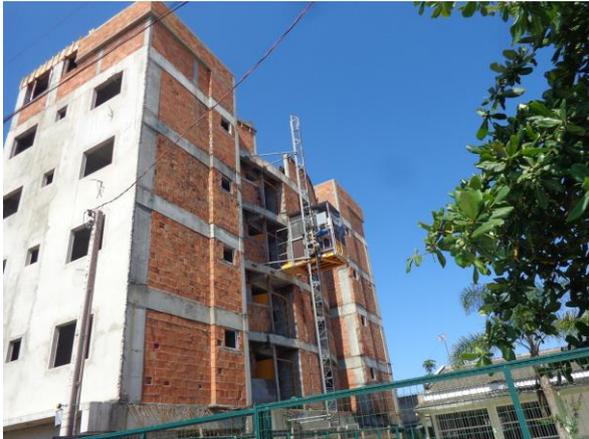
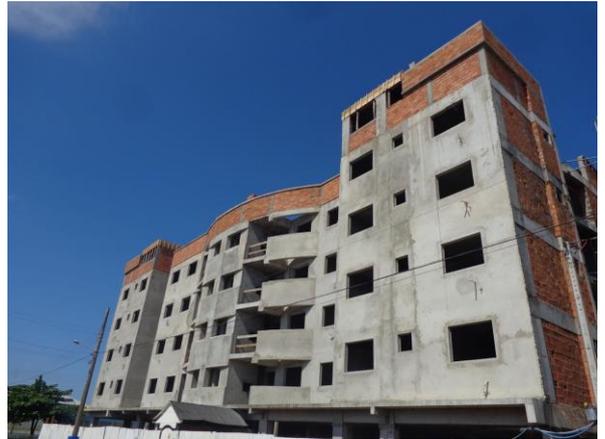
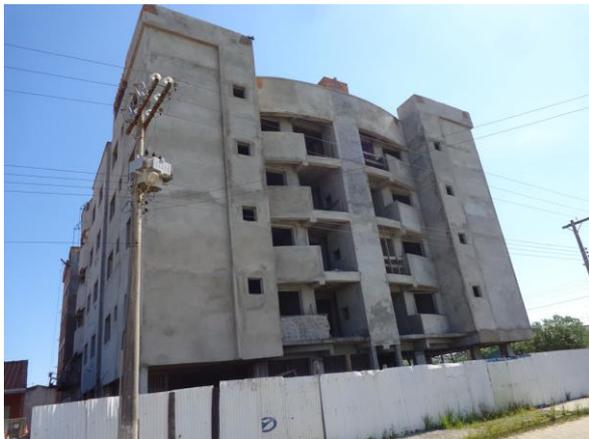
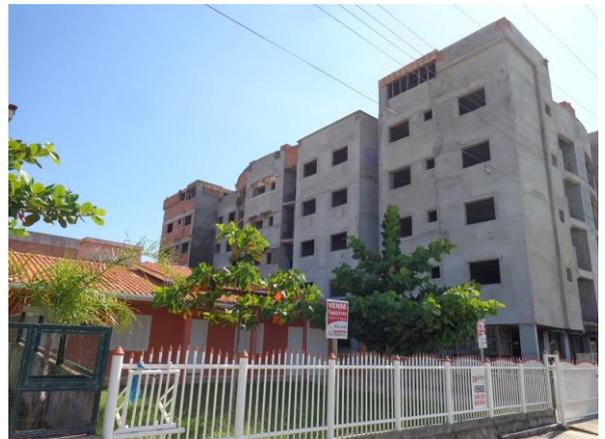
Em relação à área comum da edificação a mesma não se encontra revestida com reboco internamente em paredes e tetos até a cobertura, incluindo escadarias, antecâmaras, corredores e shafts, estando apenas chapiscadas do primeiro ao terceiro pavimentos-tipo. Em relação aos apartamentos, estes se encontram parcialmente rebocados em paredes e tetos do primeiro ao terceiro pavimentos-tipo (exceto locais onde vão instalações hidráulicas, vigas e pilares) e algumas paredes do quarto pavimento-tipo. Os tetos que não possuem revestimento de reboco ( banheiros, sacadas e áreas de serviço) não estão com forro em nenhum pavimento. Nas fachadas o reboco está praticamente finalizando na fachada norte, parcialmente nas fachadas leste e oeste e não executados da fachada sul.

Imagens 02 a 05: Fachadas.

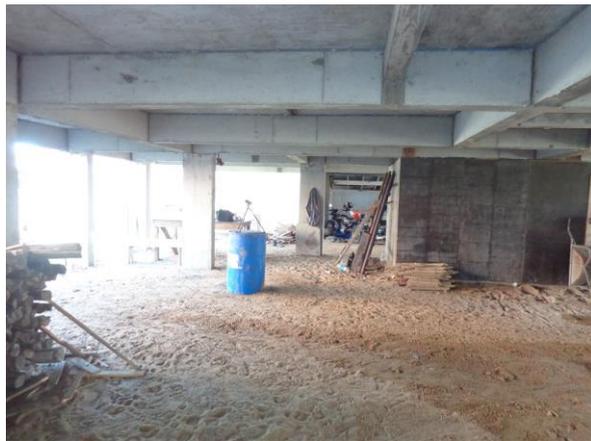
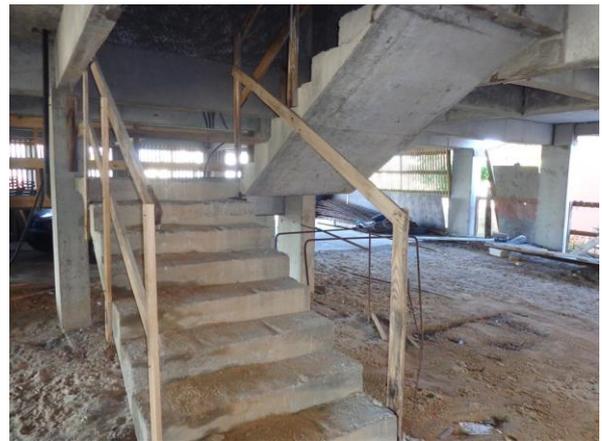
Imagens 06 e 07: Térreo

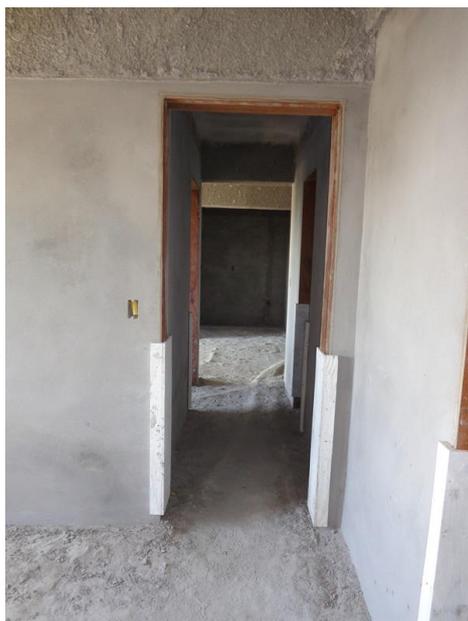
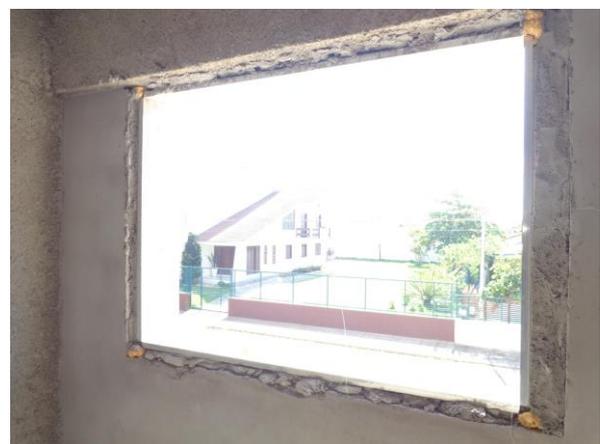
Imagens 08 e 09: Marco de madeira e contra-marco de alumínio

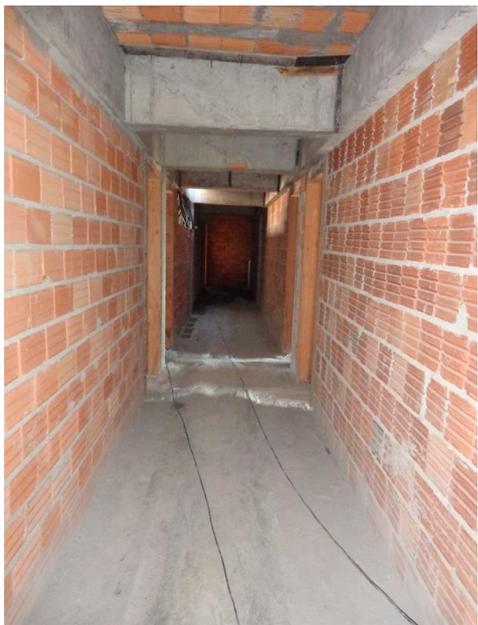
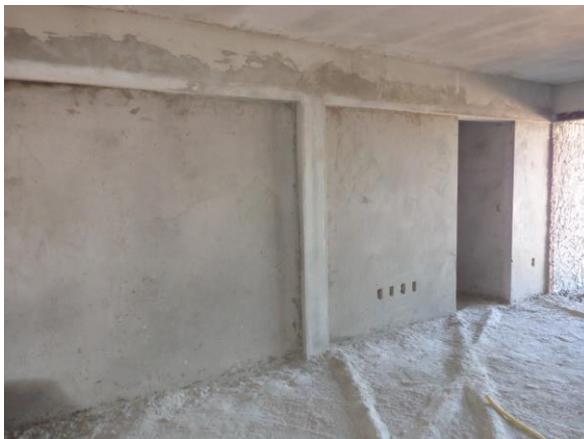
Imagens 10 e 11: Alvenaria e reboco

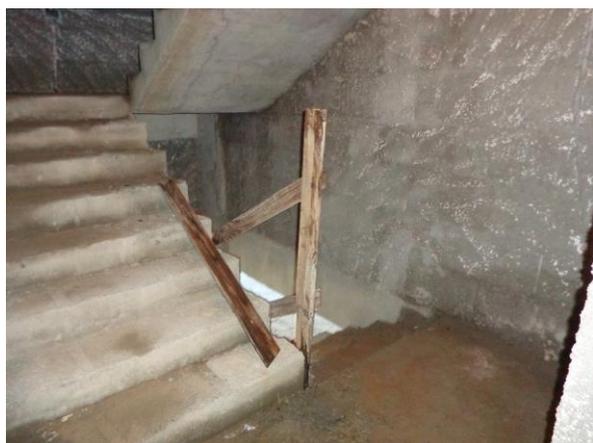
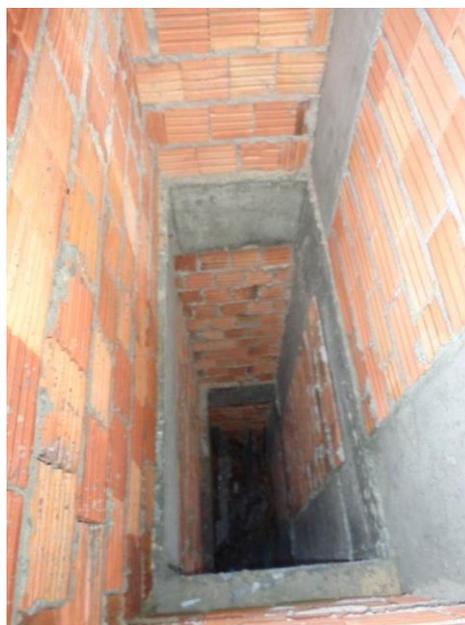
Imagens 12 e 13: Escadaria e dutos de ventilação

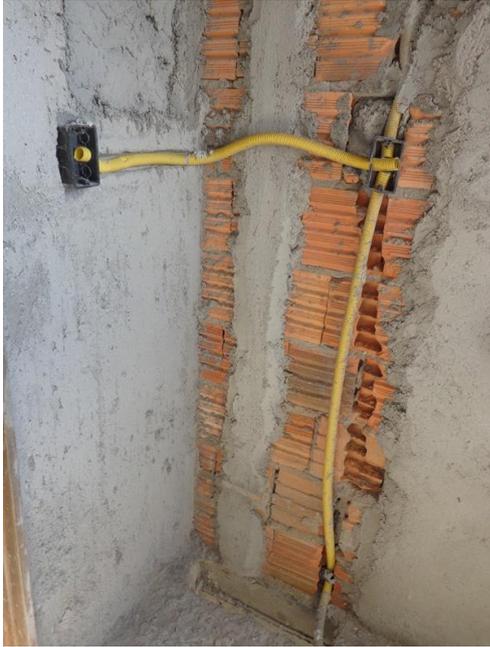
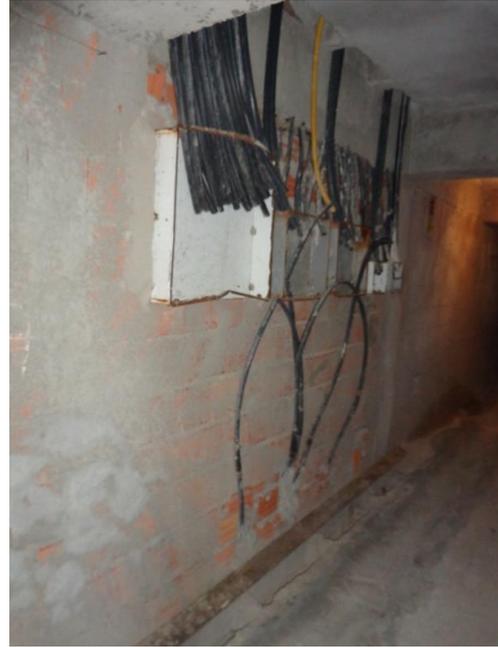
As tubulações hidráulicas não foram executadas. As instalações de gás foram concluídas nos pavimentos tipo e as instalações elétricas foram posicionados os mangueiramentos do primeiro ao terceiro pavimentos-tipo sendo necessário concluí-las para enfição e instalações finais de acabamento.

Imagens 14 e 15: Elétrica

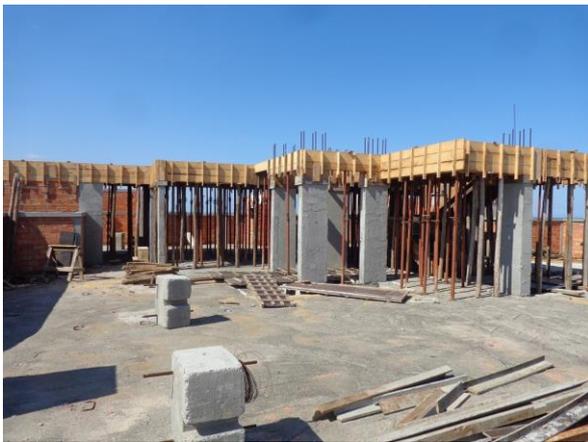
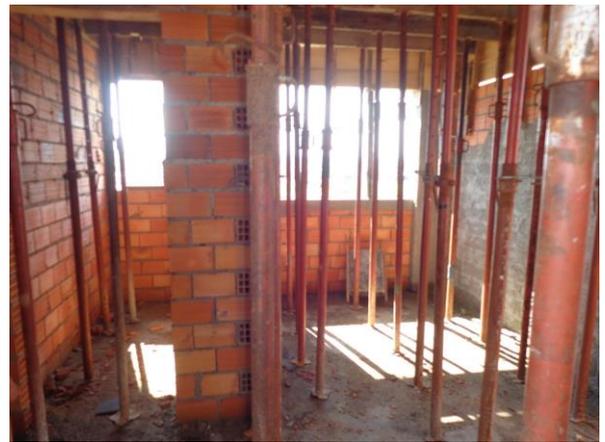
Imagens 16 e 17: Coberturas

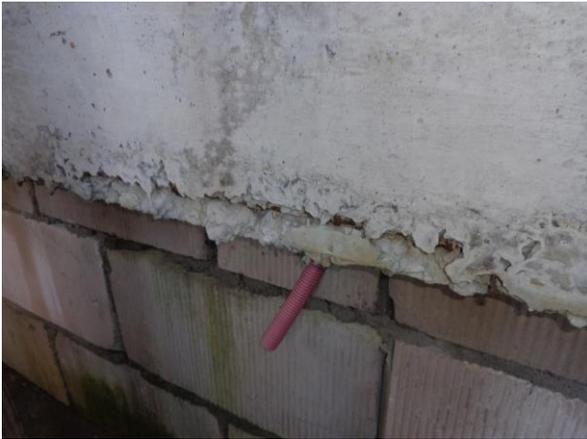
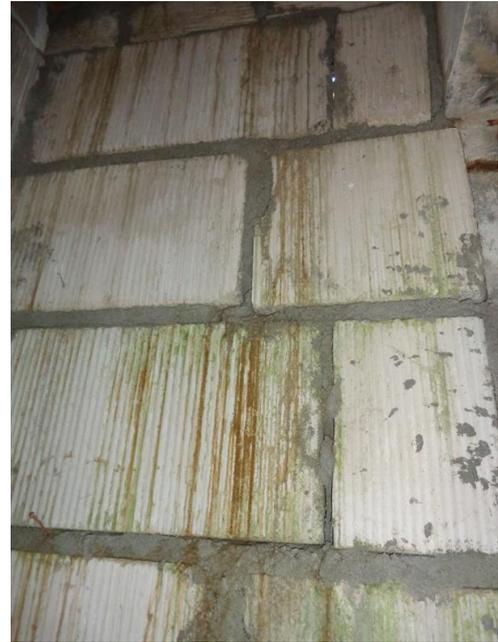
A edificação encontra-se em andamento, iniciando indícios de vícios construtivos decorrentes da execução da mesma.

- ✓ Manifestações patológicas;

Imagens 18 e 19: Falhas de concretagem e infiltrações

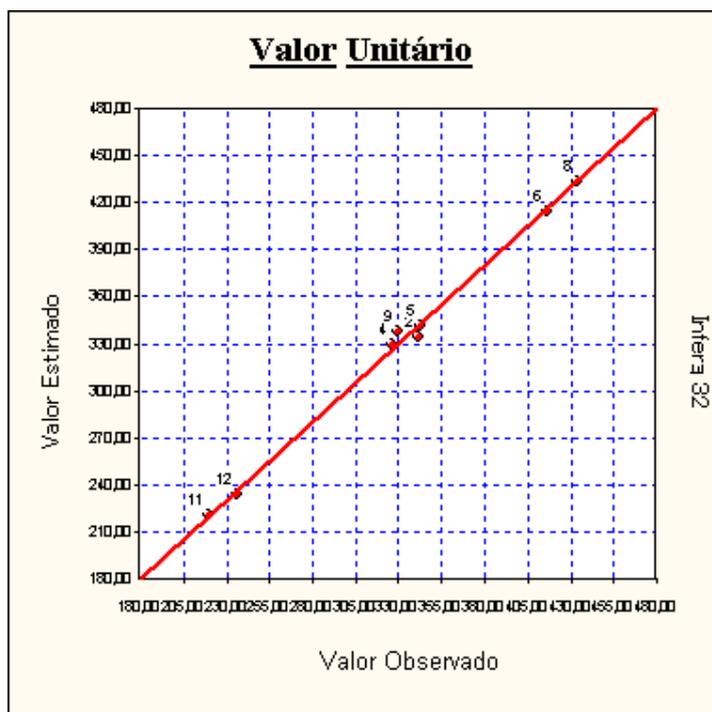
## Valores Estimados x Valores Observados

*Uma melhor adequação dos pontos à reta significa um melhor ajuste do modelo.*

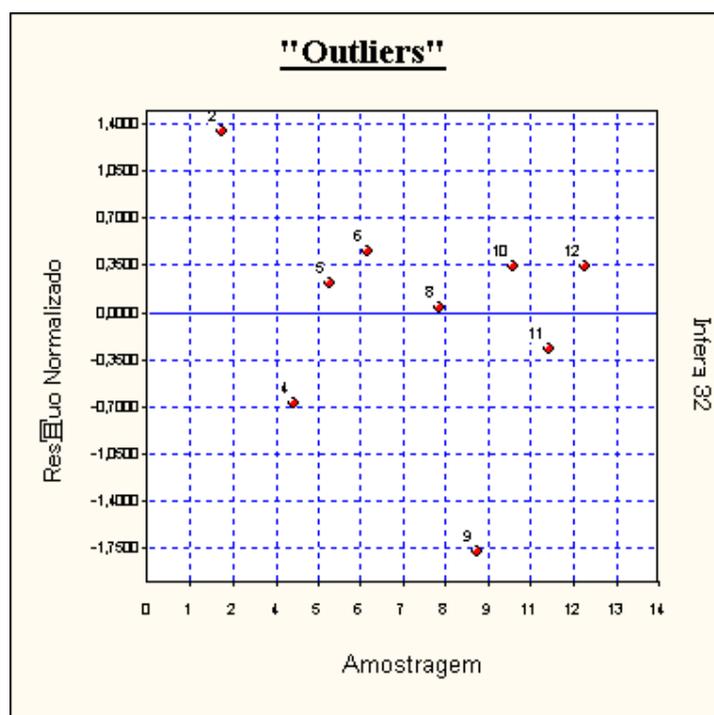
## Gráfico de Indicação de Outliers

Critério de identificação de outlier :  
Intervalo de +/- 2,00 desvios padrões em torno da média.

Nenhuma amostragem foi encontrada fora do intervalo. Não existem outliers.

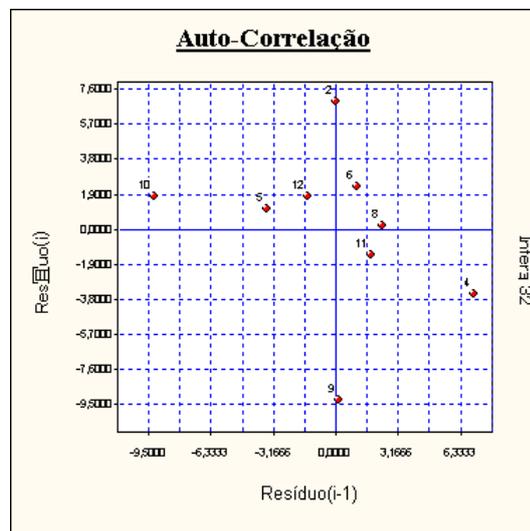
## Gráfico de Auto-Correlação

*Se os pontos estiverem alinhados e a amostra estiver com os dados ordenados, pode-se suspeitar da existência de autocorrelação.*
