PERÍCIAS E AVALIAÇÕES DE ENGENHARIA

LAUDO DE AVALIAÇÃO

REQUERENTE: RCF INCORPORADORA LTDA.
OBJETO AVALIADO: COND. RESIDENCIAL PAOLETTO

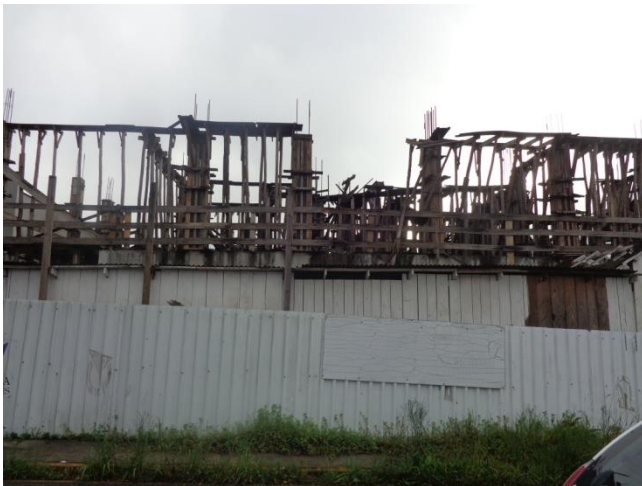
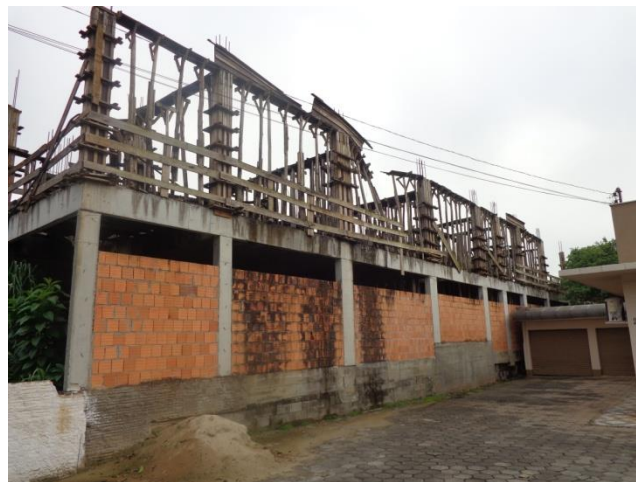
O edifício encontra-se com a estrutura até a laje do piso do segundo pavimento (garagem) e alvenaria das extremas do pavimento térreo. As caixarias do segundo para o terceiro pavimento estão degradadas necessitando reexecução das mesmas e o aço dos pilares, vigas e lajes estão montados necessitando de recuperação devido à corrosão.

Imagens 04 e 05: Fachadas.

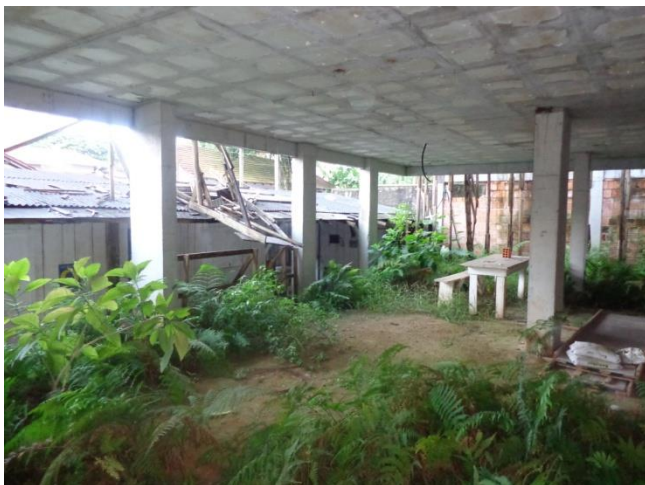
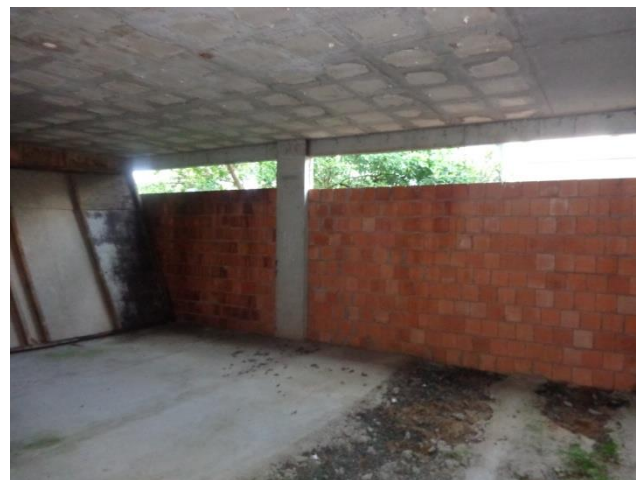
Imagens 06 e 07: Térreo

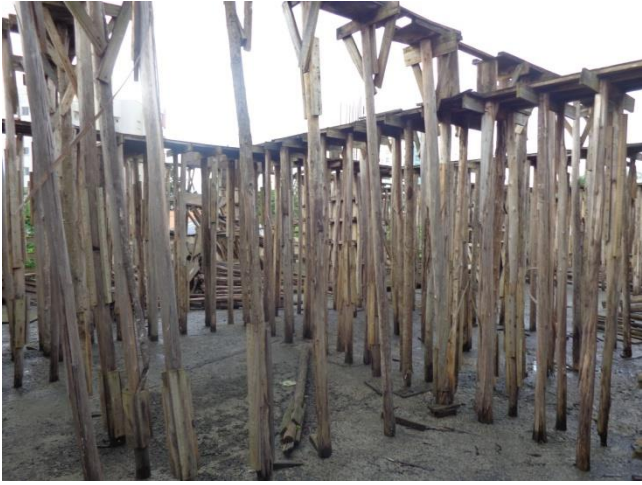
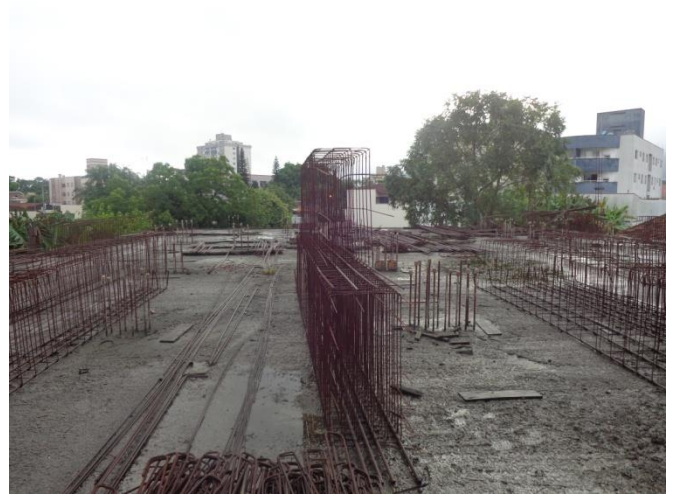
Imagens 08 e 09: Segundo pavimento

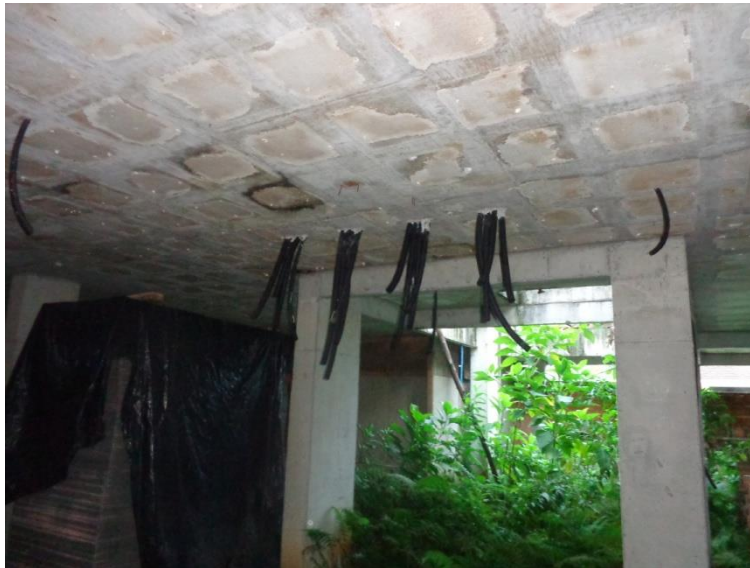
Imagem 10

As instalações elétricas foram posicionados os mangueiramentos do piso da laje do segundo pavimento (garagem)

Imagem 10: Instalações elétricas

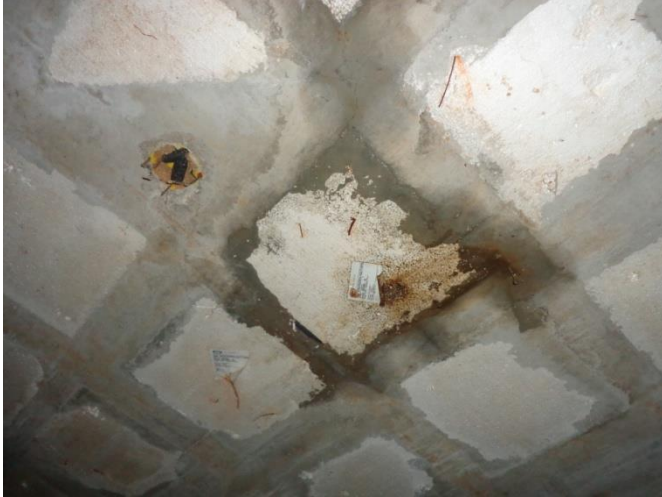
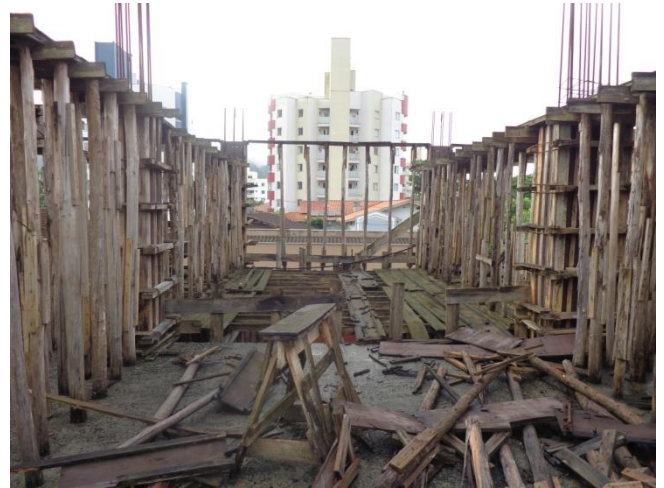
A edificação encontra-se em estado de abandono, iniciando indícios de vícios construtivos decorrentes da falta de acabamentos e proteções adequadas.

Em função do tempo em que a obra encontra-se exposta ao intemperismo na fase de execução presente, também é evidente a demanda de serviços de manutenção, limpeza e verificações técnicas em pontos importantes para certificar-se do desempenho do material.

Imagens 11 e 12: Infiltrações e caixaria degradada

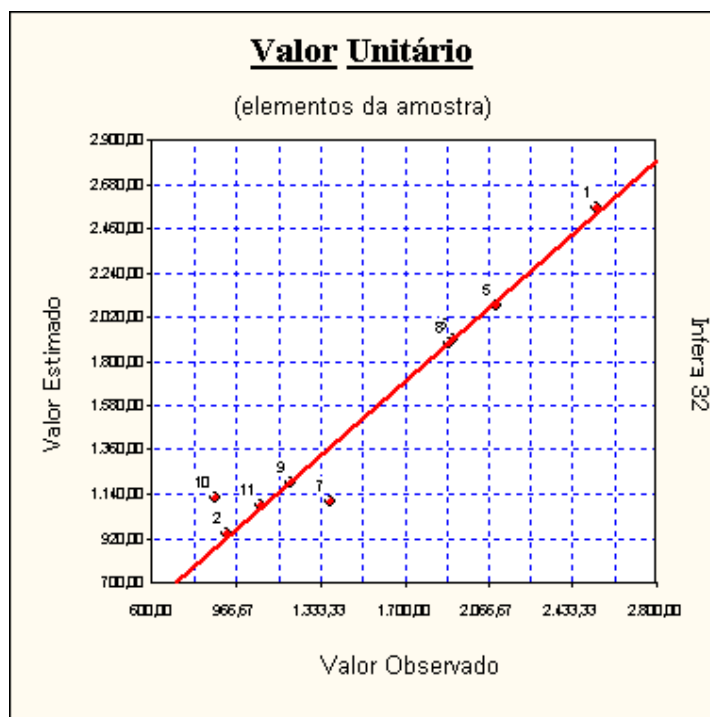
Valores Estimados x Valores Observados

Uma melhor adequação dos pontos à reta significa um melhor ajuste do modelo.
